**ESTRUTURAS ARQUITETÔNICAS E URBANÍSTICAS**

**CÓD.: BI- 55**

**3.Designação:** Residencial

**4.Endereço:** Rua Capitão Clementino,44 - Centro

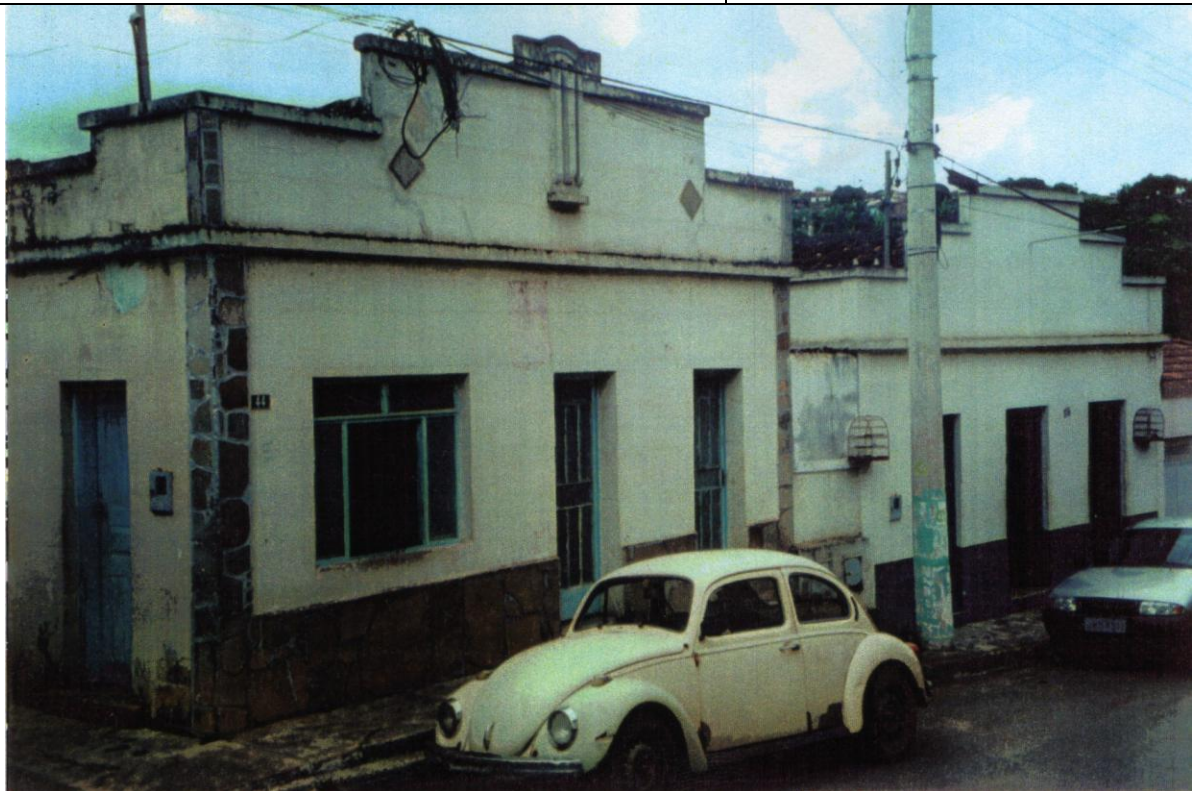
**8-Documentação Fotográfica: Fotógrafo:** Dante Geraldo Guedes de Carvalho

É uma edificação com influência do estilo Colonial Mineiro. Apresenta partido retangular e está implantada em terreno com declive, no alinhamento da via pública. Mostra volumetria simples de um pavimento. Seu sistema construtivo foi executado em enchimento, com revestimento de reboco e caiação. Sua cobertura é de quatro águas, em telhas curvas de cerâmicas do tipo capa e bica. O piso é de cimento em alguns cômodos e de cerâmica em outros. O porão tem piso de barro batido. A composição da fachada frontal se faz através de um vão de janela e dois de porta de vidro. A fachada lateral possui uma porta que dá acesso à sala principal e um portão seguido de um longo corredor, que dá acesso à cozinha e ao quintal. Possui passeio que se estende às residências adjacentes, com passagem para duas pessoas e com um alpendre. O revestimento do reboco mostra diferenciação de cores no barrado. Sua fachada é simples.

**16-Análise do estado de Conservação:** A residência encontra-se em razoável estado de conservação, sendo que a ultima reforma foi em 1980, para esperar o nascimento de uma das netas. As paredes apresentam trincas, o piso e telhado necessitam de reformas e pinturas.

**17 - Fatores de degradação:** ação de intempéries, cupins

**18-Medidas de conservação:** Manutenção adequada
