**ESTRUTURAS ARQUITETÔNICAS E URBANÍSTICAS**

**CÓD.: BI- 56**

**3.Designação:** Residência e comércio

**4.Endereço:** Rua Dr. Juscelino Barbosa, 28 - Centro

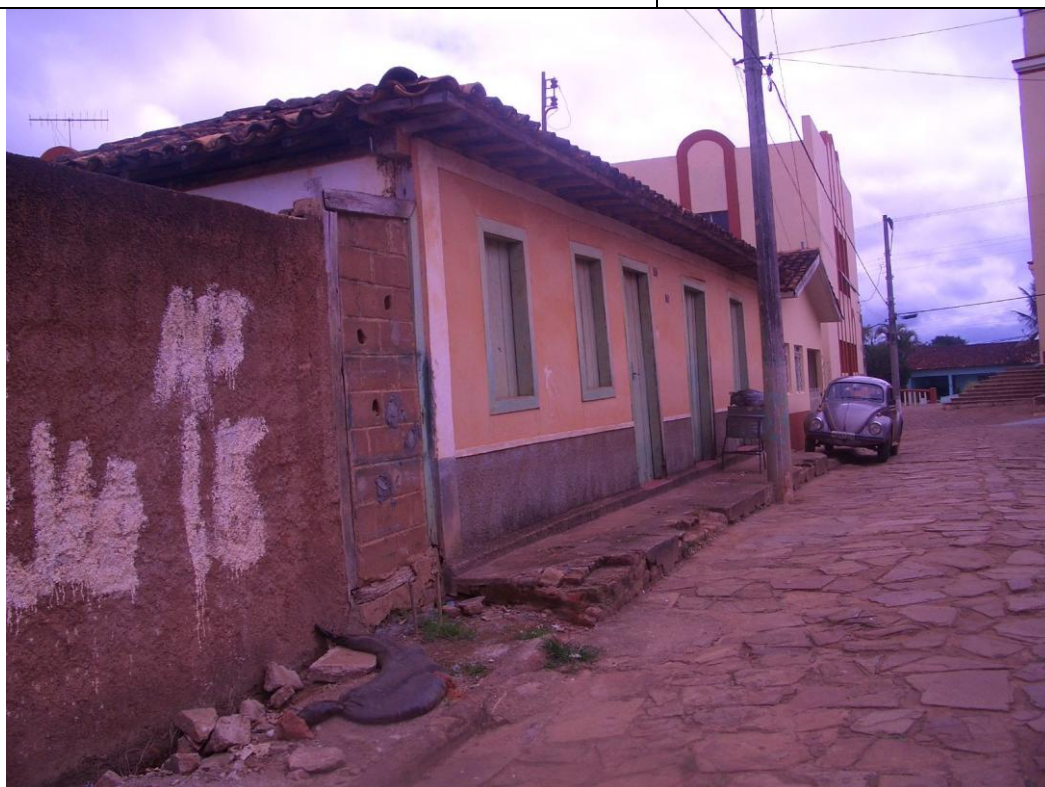
**8-Documentação Fotográfica: Fotógrafo:** Dante Geraldo Guedes de Carvalho

O sistema Construtivo mostra estrutura de preenchimento e adobe revestido de reboco e pintura. A cobertura faz-se em quatro águas, com telhas de cerâmica de tipo capa e bica. Sua estrutura é simples e de um pavimento. A fachada possui três vãos de portas de madeira, de duas folhas, e um vão de porta de duas folhas. O acesso aos cômodos dá-se pela porta principal de acesso, através de um corredor. O piso é de cimento em todos os cômodos, que são forrados de madeira, alguns cômodos dos quais forrados de esteira. O quintal é pequeno e extrema com outro quintal em outra rua.

| <b>16-Análise do estado de Conservação:</b> A residência necessita de reparos em paredes, forro e piso. | |
| <b>17 - Fatores de degradação:</b> Ação de intempéries, cupins. | |

| <b>18-Medidas de conservação:</b> pequenos reparos | |
