**ESTRUTURAS ARQUITETÔNICAS E URBANÍSTICAS**

**CÓD.: BI- 58**

**3.Designação:**Residencial

**4.Endereço:** Rua Das Flores,1156 – centro

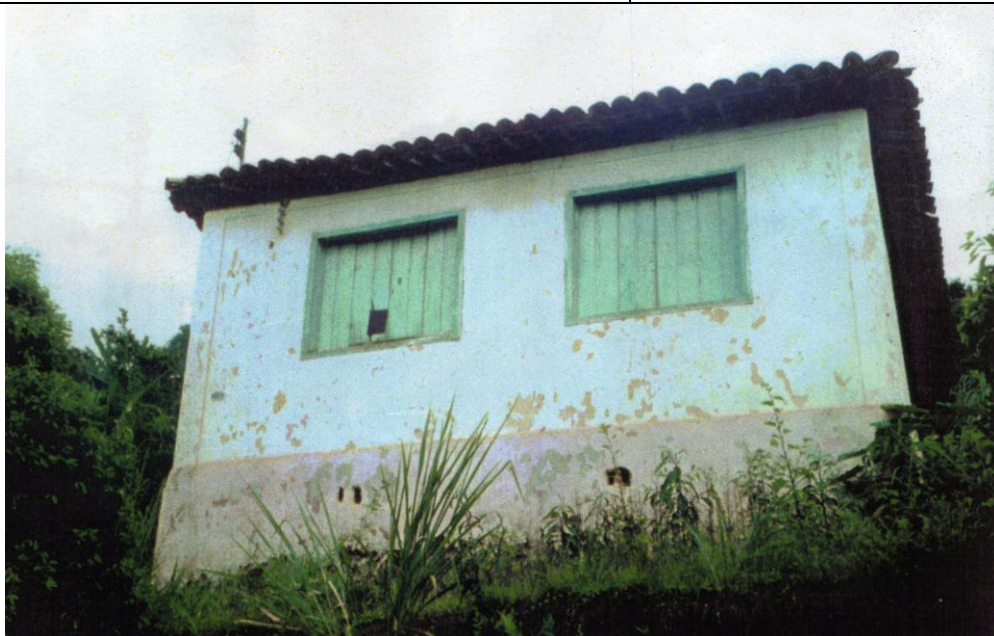
**9-Documentação Fotográfica: Fotógrafo:** Dante Geraldo Guedes de Carvalho

Edificação com influência do estilo colonial, apresentando partido quadrado e implantada em terreno com declive, acima do alinhamento da via pública. Sua volumetria é simples, de um pavimento. Seu sistema construtivo assenta-se em adobe e tijolo, revestidos em reboco. A cobertura se faz em quatro águas, com telhas curvas cerâmicas, do tipo capa e bica. A fachada frontal possui dois vãos de janelas de madeira, de duas folhas. O acesso à residência faz-se em ligação com a rua, através de uma escada lateral que se acaba em uma porta também lateral, de madeira de uma folha. Na fachada frontal há um barrado com diferenciação de cores.

Excelente ( )      Bom ( )      Regular ( )      Péssimo ( **x** )

**16-Análise do estado de Conservação:** o bem necessita de uma completa reforma e manutenção adequada.

**17 - Fatores de degradação:** ação de Intempéries, cupins.

**18 - Medidas de conservação:** reforma e manutenção adequadas.
