**ESTRUTURAS ARQUITETÔNICAS E URBANÍSTICAS**

**CÓD.: BI- 64**

**3.Designação:**Residencial

**4.Endereço:** Rua Coronel Jacinto Ribeiro, 33 - Centro

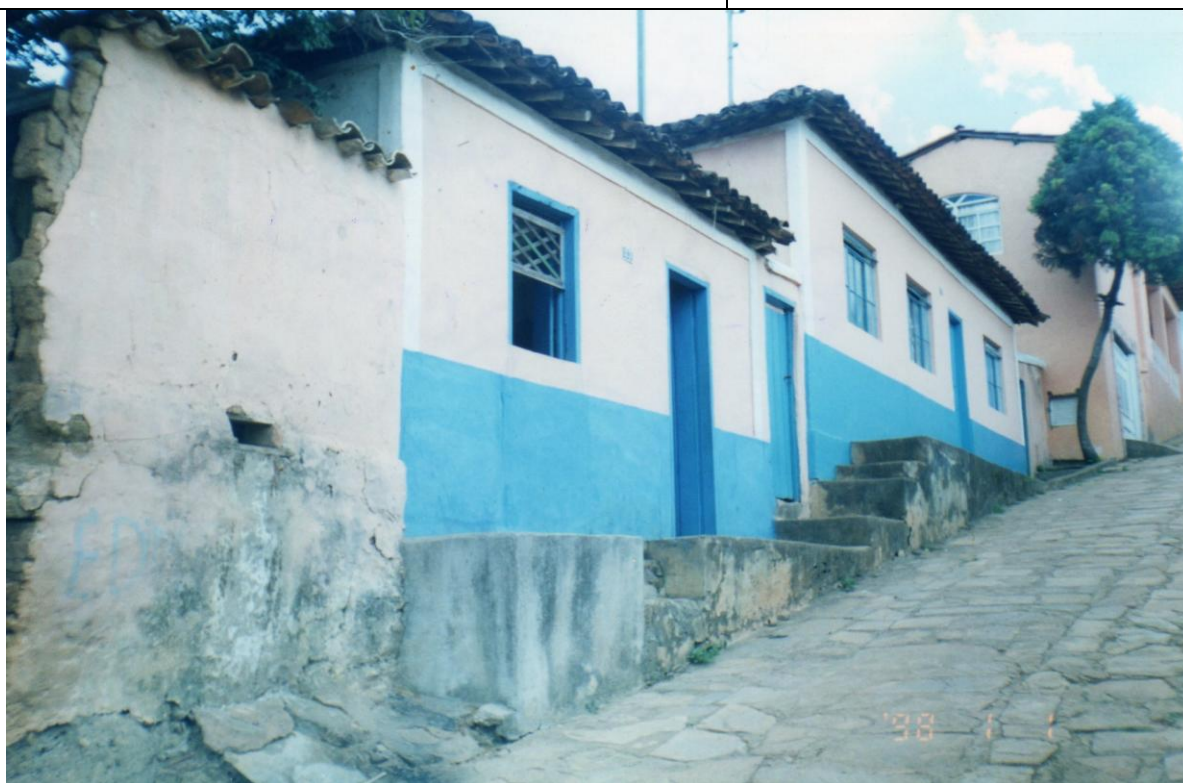
A edificação mostra tipologia ligada ao colonial mineiro, com partido quadrado, implantada no alinhamento da via pública. Sua estrutura autônoma é de madeira, com embasamento em pedra, vedação em adobe e revestimento em reboco. Apresenta volumetria simples, definida por um pavimento. A cobertura faz-se em quatro águas, com cumeeira paralela à rua. Os cômodos são forrados de esteira. O piso é de cimento em algumas partes e de tábua em outras. A fachada principal apresenta dois vãos de portas de verga de nível. A cumeeira paralela à rua, forrado de esteira. O piso de cimento e tabua em algumas partes. A fachada principal apresenta -se por dois vãos de portas de verga de nível de madeira, de duas folhas e um de janela. Possui um pequeno alpendre que dá acesso a parte interior do imóvel. O barrado apresenta diferenciação de cores.

**16-Análise do estado de Conservação:** As paredes apresentam trincas e desgaste, o telhado está em péssimo estado de conservação e o piso também, pois o imóvel nunca passou por manutenções.

**17 - Fatores de degradação:** cupins e ação de intempéries

**18-Medidas de conservação:** Há a necessidade de reforma e manutenção do imóvel.
