**ESTRUTURAS ARQUITETÔNICAS E URBANÍSTICAS**

**CÓD.: BI- 66**

**3.Designação:**Residencial

**4.Endereço:** Rua Dr. Hermelindo, nº 455 - Centro

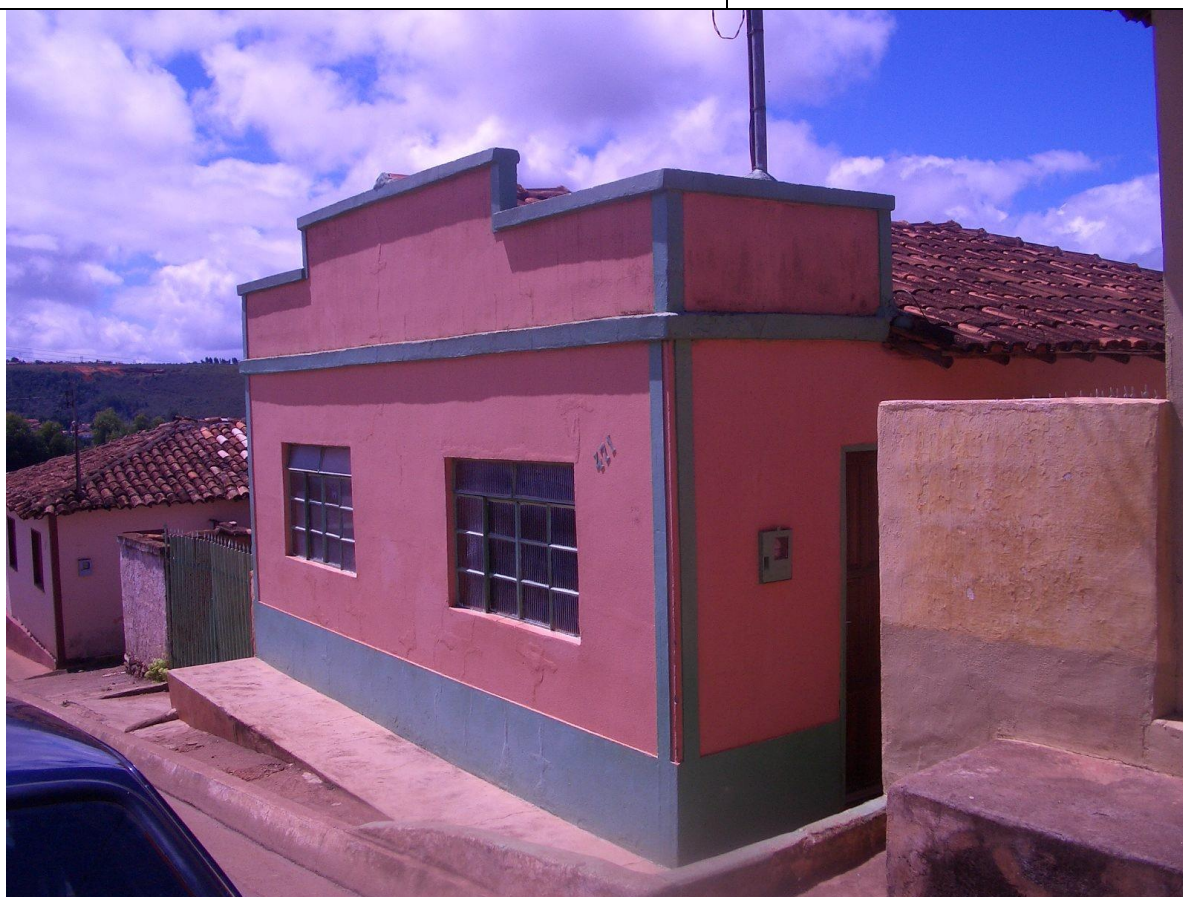
**8-Documentação Fotográfica: Fotógrafo:** Dante Geraldo Guedes de Carvalho

Edificação com influencia do estilo colonial, apresentando partido retangular e implantada abaixo do nível da rua, em terreno de pequena declividade. Sua volumetria é simples, de um pavimento. Sistema construtivo de adobe, revestido de reboco e pintura, cobertura de quatro águas, em telhas curvas de cerâmica. A cumeeira é paralela à rua Dr. Hermelindo.

A composição da fachada frontal faz-se através de dois vãos de janelas, em madeira, de uma folha, e a fachada lateral possui um vão de porta. Possui também um pequeno portão lateral, que dá acesso direto à cozinha, além de um espaço de garagem, aberto no lado esquerdo do imóvel. O barrado é simples, de cimento e com diferenciação de cores. O piso é de cimento e alguns cômodos ainda são forrados de esteira, outros de material sintético.

**16-Análise do estado de Conservação:** São necessários reparos em paredes e piso.

**17 - Fatores de degradação:** Cupim e Ação de Intempéries

| | <b>Intervenção Descaracterizante:</b> O telhado foi trocado, descaracterizando o bem. |

**18-Medidas de conservação:** pequenos reparos
