**ESTRUTURAS ARQUITETÔNICAS E URBANÍSTICAS**

**CÓD.: BI - 100**

**3.Designação:** Residência.

**4.Endereço:** Avenida São Sebastião Nº. 03

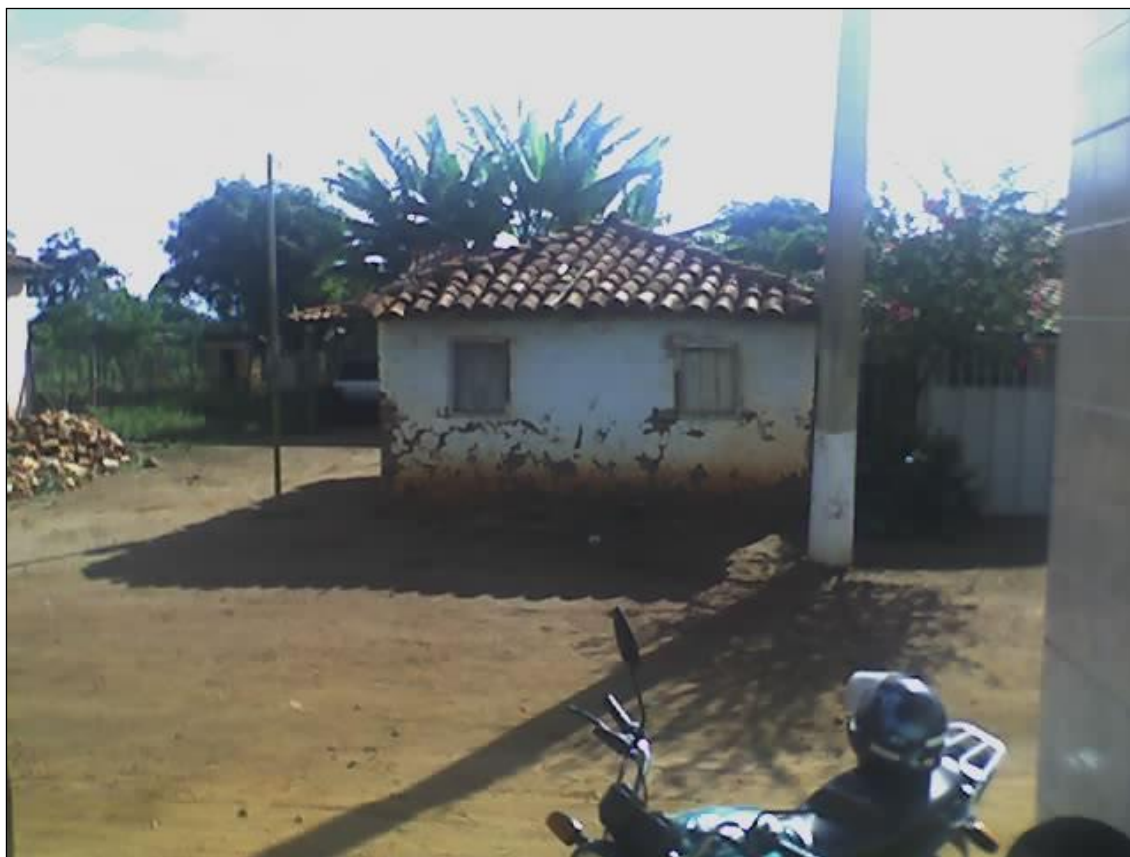
**8 Documentação Fotográfica: Fotógrafo:** Eduardo José Cordeiro

| <b>12-Descrição:</b><br>Arquitetura simples no estilo colonial embora os fatores de degradação escondam o estilo, com volumetria quadrangular. Implanta-se em terreno plano, com acesso no nível da rua. Sua estrutura é autônoma, com vedação de alvenaria de adobe revestido com reboco e pintura de cal. A cobertura é de quatro águas, com telhas de argila, com beirais simples e madeira simples. Possui chão batido. A planta da edificação é definida em 04 repartições, 2 quartos, 1 sala, 1 cozinha. Numa composição simétrica, os vãos de janelas composta por dois vãos de janelas de uma folha. E a porta de madeira do lado esquerdo. O prédio possui rede elétrica, não tem esgoto, o recurso utilizado são as fossas. | |
| <b>15-Estado de Conservação:</b><br>Excelente ( )      Bom ( )      Regular ( )      Péssimo ( x ) | |

| <b>18-Medidas de conservação:</b> Caiação. | |

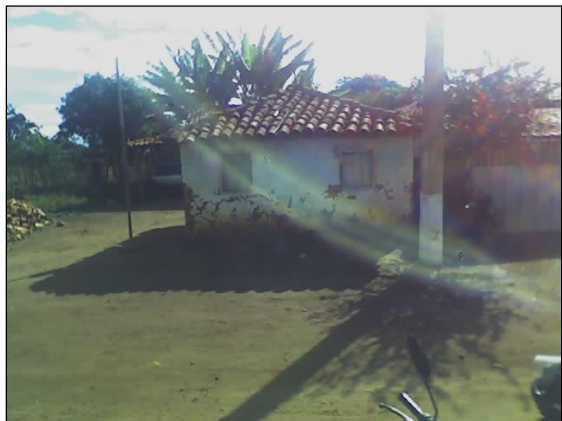
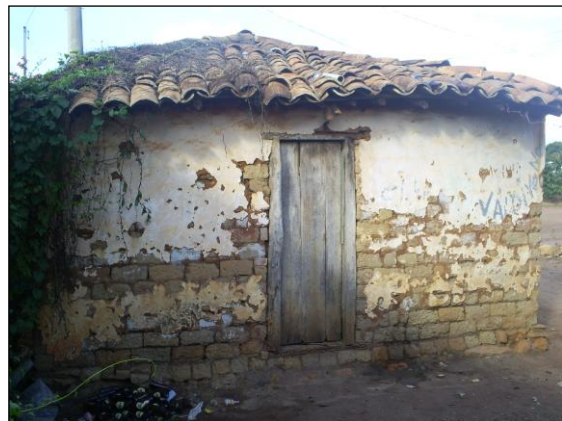
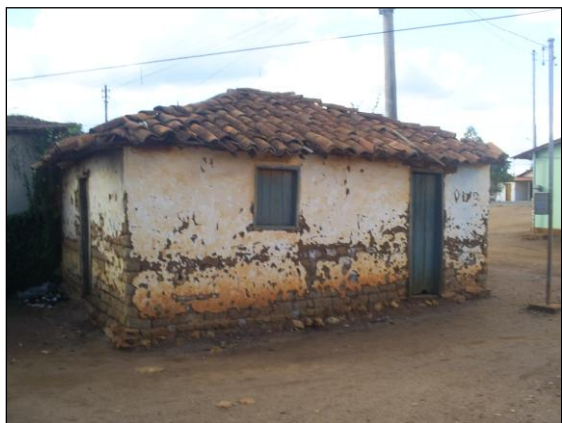
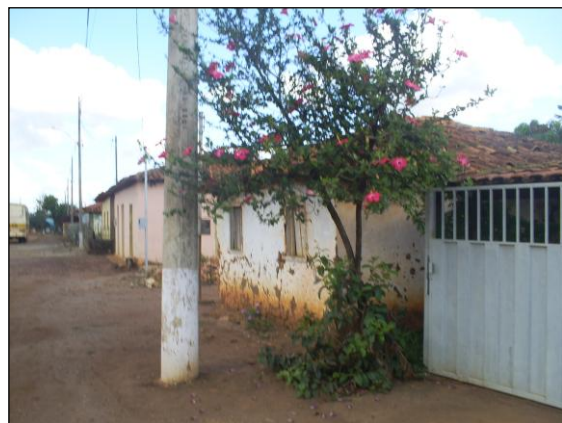
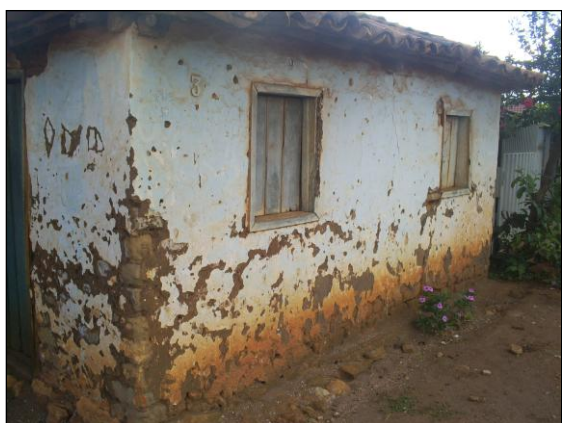
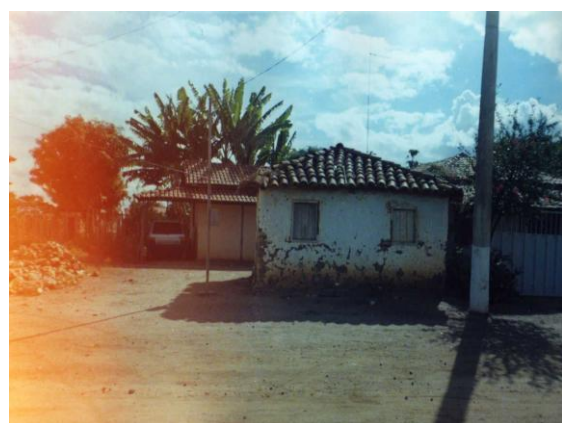
| <b>17- Fatores de degradação:</b> Tráfego de carros. | |
