**PREFEITURA MUNICIPAL DE CAPELINHA**  
**Secretaria Municipal de Cultura e Turismo / Setor de Patrimônio Cultural**  
**Rua Doutor Hermelindo, 382 – Centro – Capelinha/MG**

| <b>ESTRUTURAS ARQUITETÔNICAS E URBANÍSTICAS</b> | | <b>CÓD.: BI-91</b> |
| <b>3.Designação:</b> Capela De Bom Jesus Do Galego | | |

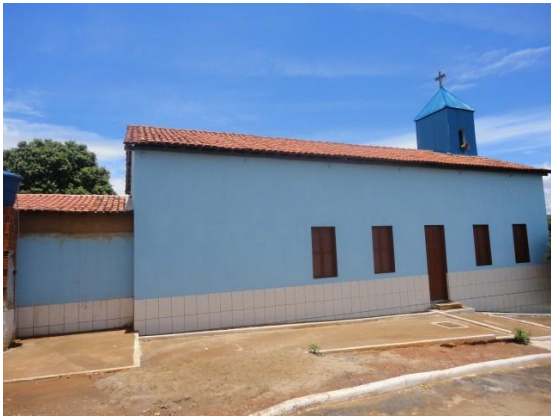
| <b>ESTRUTURAS ARQUITETÔNICAS E URBANÍSTICAS</b> | | <b>CÓD.: BI-91</b> |
|---|---|---|
| <b>Vista fachada lateral esquerda</b> | <b>Vista dos fundos</b> | |
