**ESTRUTURAS ARQUITETÔNICAS E URBANÍSTICAS**

**CÓD.: BI- 68**

**3.Designação:** Capela São Vicente de Paulo

**4.Endereço:** Rua Rio Branco e Rua Getulio Vargas - Centro

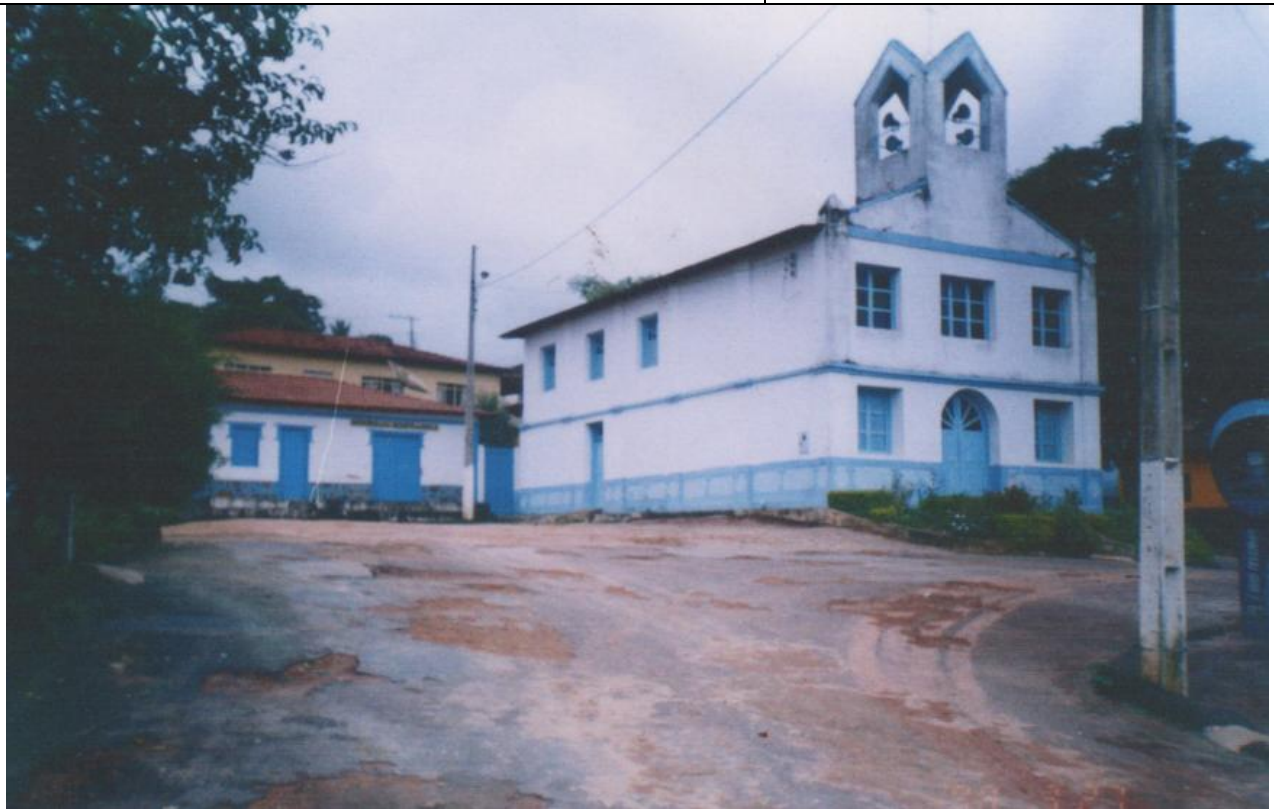
**8-Documentação Fotográfica: Fotógrafo:** Dante Geraldo Guedes de Carvalho

Edificação com influência Colonial que apresenta partido retangular, implantada em terreno plano, no alinhamento da via pública. Sua volumetria é composta de dois pavimentos. Seu sistema construtivo é de adobe revestido de reboco e pintura. Sua fachada frontal possui, no pavimento superior, três vãos de janelas, de metal e com duas folhas corrediças. Ainda na fachada frontal, em sua parte inferior, existe um vão de porta de madeira, de duas folhas, encimada em arco e ladeada por dois vãos de janelas metálicas e idênticas às do pavimento superior. A fachada frontal termina com uma torre de quatro faces de paredes, todas com vãos retangulares encimados de pontas triangulares e com dois alto-falantes em cada um deles. Ambas as fachadas laterais apresentam, no pavimento inferior, um vão de porta de madeira, com duas folhas. Os pavimentos superiores das fachadas laterais apresentam três vãos de janelas de

madeira, tipo venezianas, com duas folhas e com vidros. O telhado foi feito no sistema de duas águas e apresenta telhas cerâmicas, do tipo capa e bica. No interior da Igreja, há um altar-mor, com imagens de São Vicente, São Sebastião e Nossa Senhora da Graça. Nas paredes laterais, também existem quadros com estampas de diversos santos. Opondo-se ao altar-mor, há um coro, construído com tábuas sobre barrotes e com acesso por escada também de madeira. O piso é de cerâmica industrial, onde se apóiam bancos de madeira. A ligação com a rua se faz por escadas de alvenaria e cimento. A igreja possui uma pequena área de estacionamento.

**16-Análise do estado de Conservação:** A pintura está um pouco desgastada

**17 - Fatores de degradação:** Ação de intempéries

**18-Medidas de conservação:** manutenção adequada
