## Ficha de inventário - BENS MÓVEIS E INTEGRADOS

| 7. <b>Designação:</b> Engenho | |

**PREFEITURA MUNICIPAL DE CAPELINHA**  
**Secretaria Municipal de Cultura e Turismo – Setor de Patrimônio Cultural**  
**Rua Dr.Hermelindo, 382 - Centro – Capelinha-MG**

Ficha de Inventário  
 Engenho – Casa Sra. Elza

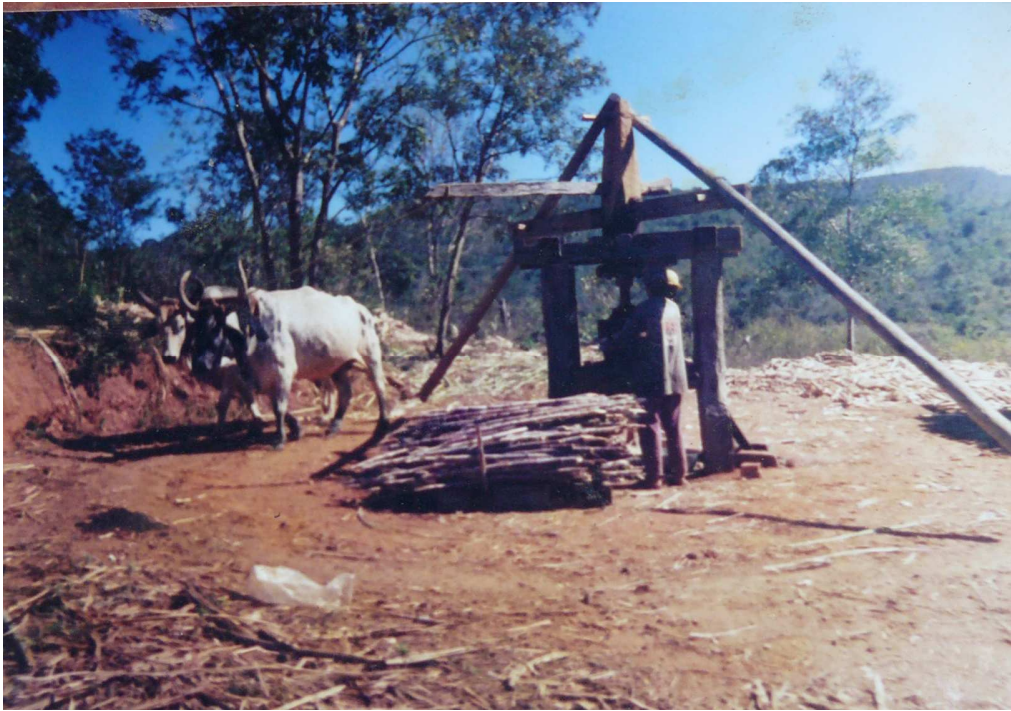
Foto 01 – Engenho na década de 70 – Acervo da família

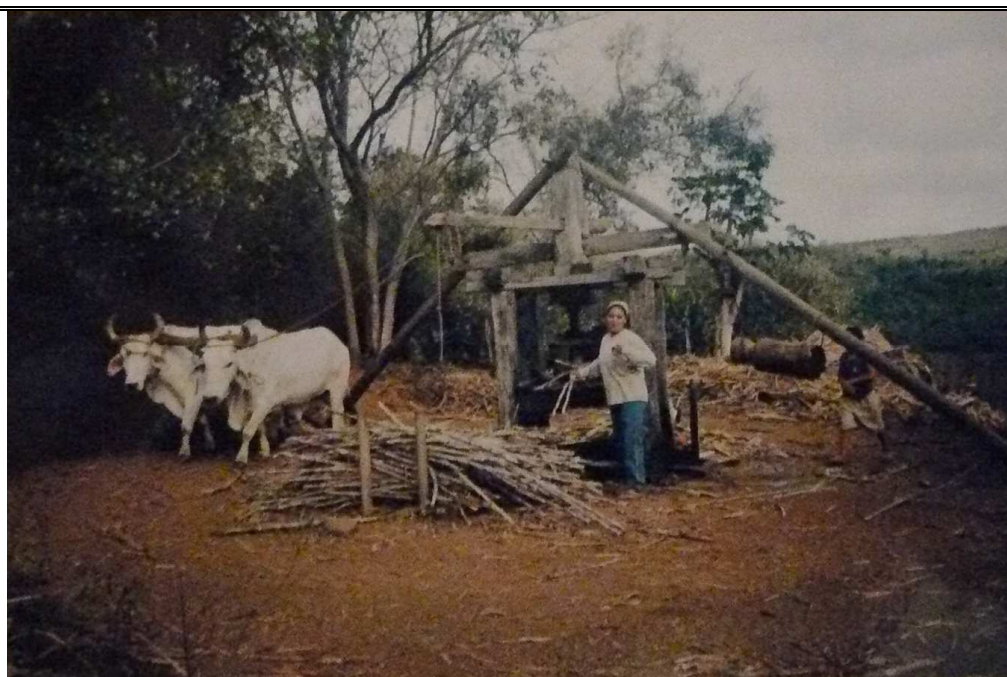
Foto 02 – Engenho na década de 70 – Acervo da família

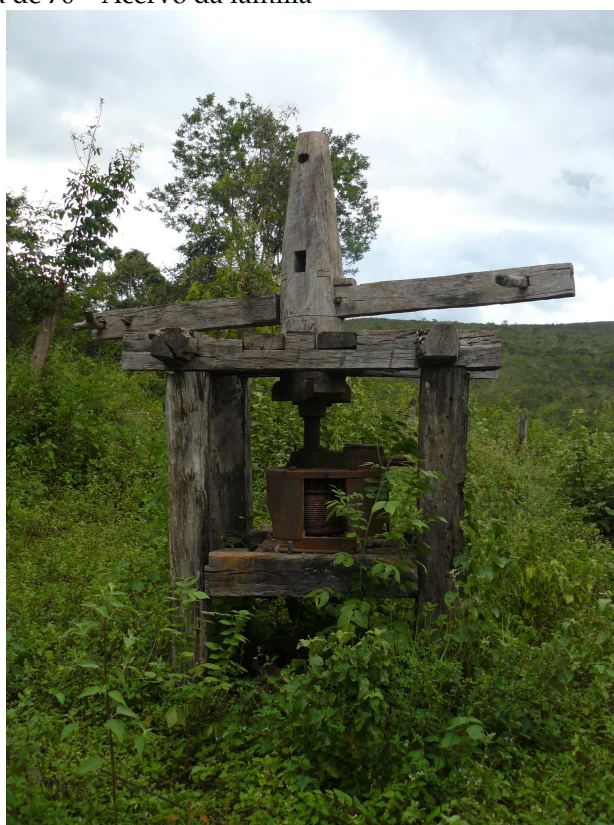
Foto 03 – Engenho

- O corpo do engenho é formado por quatro peças de madeira na vertical configuradas como um quadrado. Acima destas existem quatro peças na horizontal, que funcionam como travamento daquelas. Mais duas peças na horizontal travam a estrutura em sua base.

| <b>21. Estado de conservação:</b><br>( ) Excelente<br>( ) Bom<br>( X ) Regular<br>( ) Péssimo | <b>22. Análise do estado de conservação:</b><br>O bem se encontra em regular condição de conservação. A madeira apresenta desgastes e sulcos devido às intempéries e os metais mostram início de oxidação. | | |

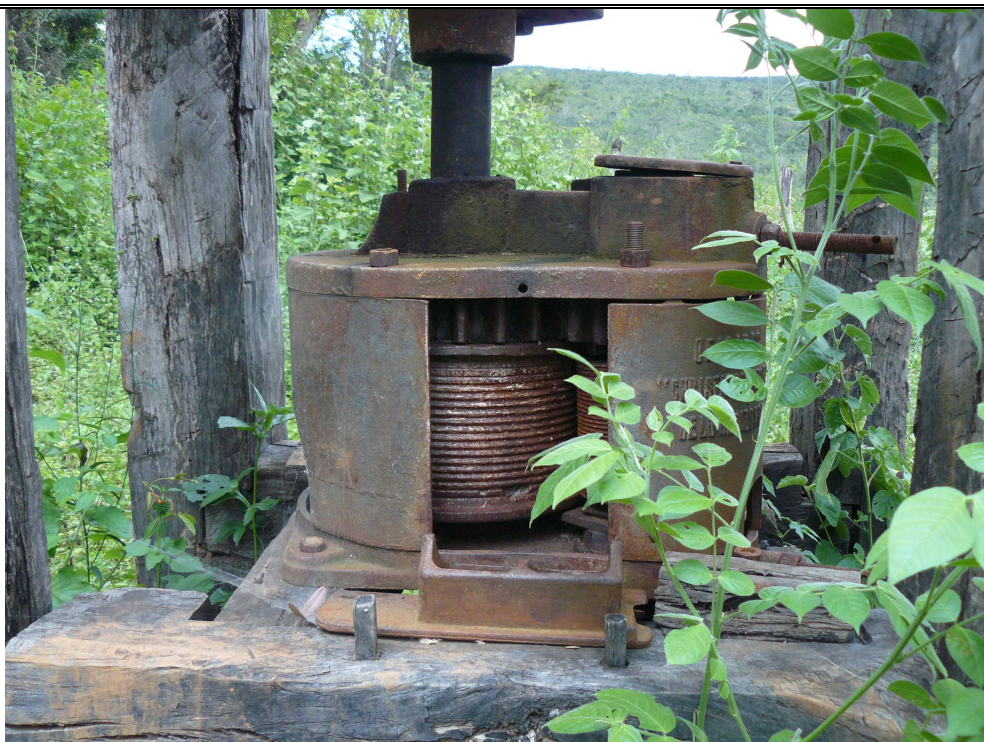
Foto 04 – Detalhe dos cilindros

- No centro há um cilindro em metal que se encaixa a uma peça central. Esta peça central é em madeira, na vertical e possui a ponta ligeiramente afinada. Uma outra peça em madeira na horizontal atravessa a peça central, funcionando como o braço giratório do engenho.

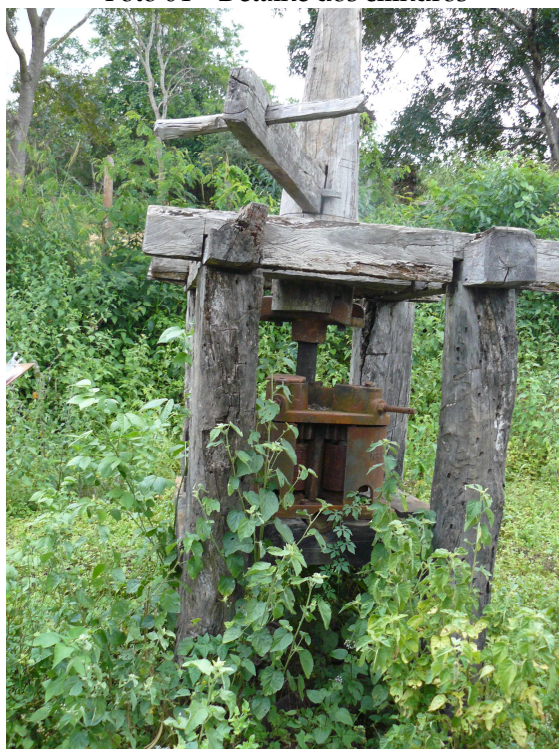
Foto 05 – Engenho

| <b>23. Intervenções – Responsável / Data</b> | Atualmente o engenho está sem as duas peças de madeira que travavam toda a estrutura dos esforços verticais. Elas estavam cada uma de um lado do engenho e tinham uma extremidade na parte de cima do engenho e a outra no piso, inclinadas. Além disso, as cordas que amarravam os bois não existem mais. | | |

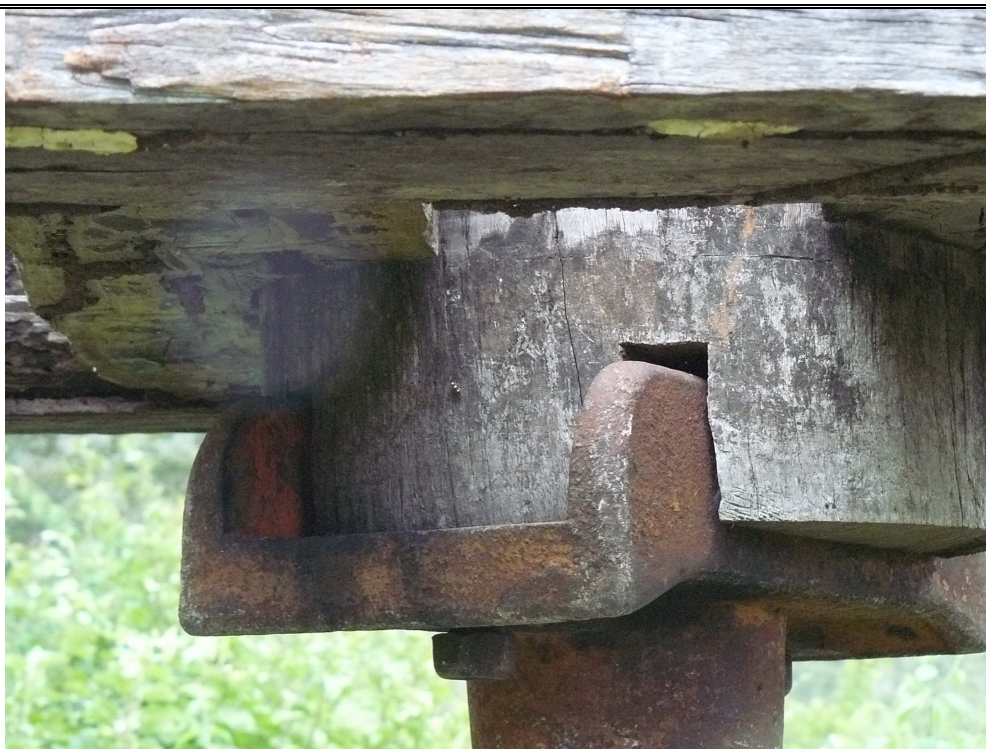
Foto 06 – Detalhe do encaixe do cilindro com a peça de madeira

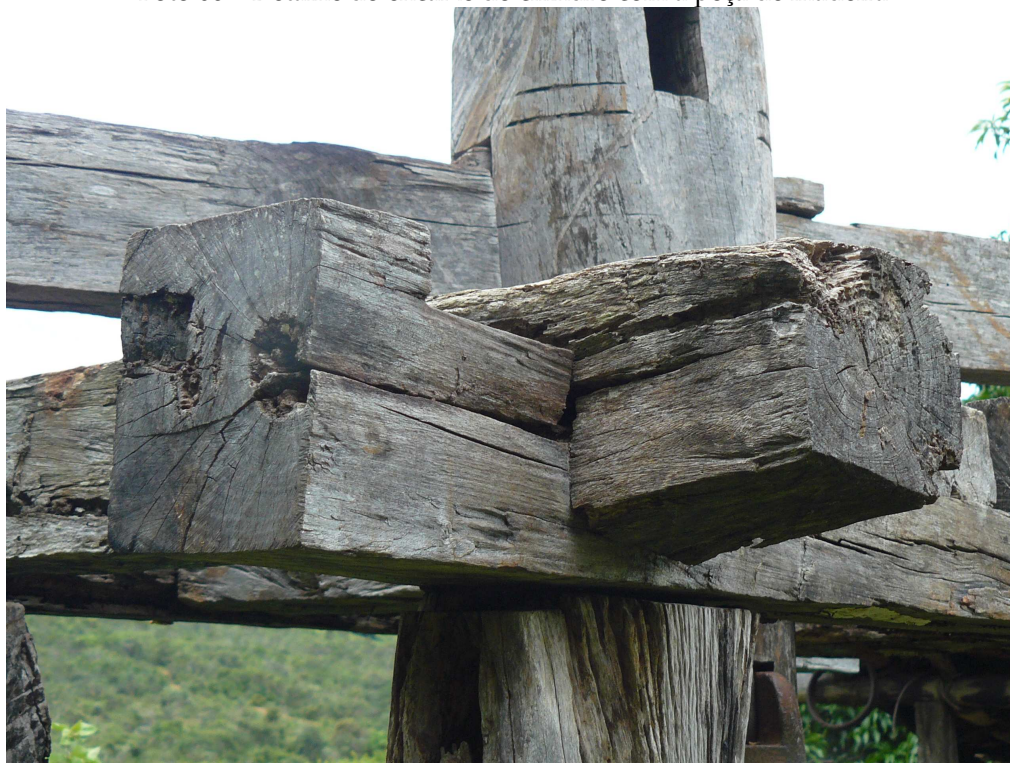
Foto 07 – Detalhe do encaixe das madeiras

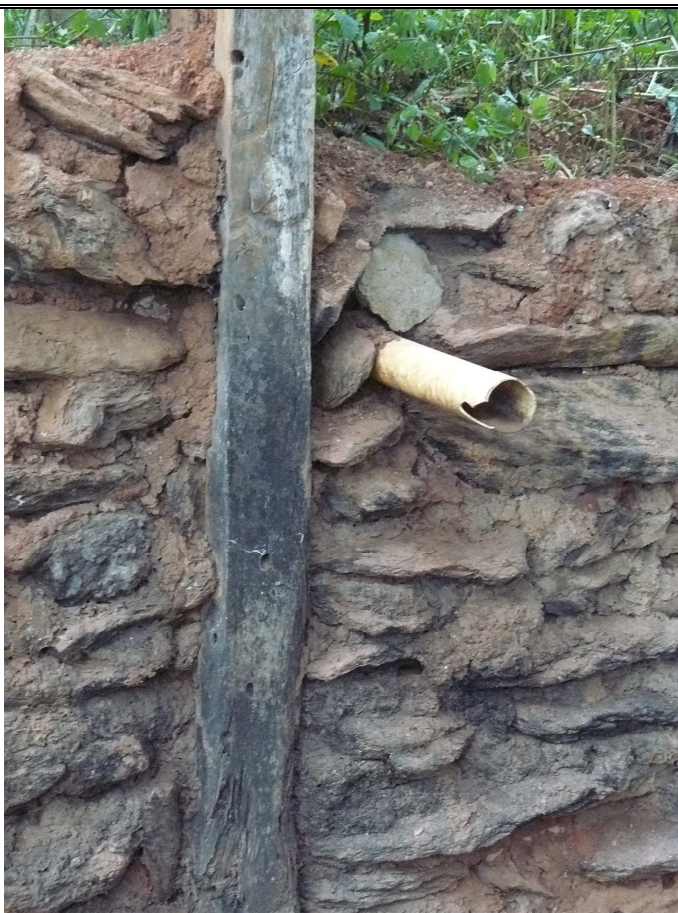
Foto 08 – Detalhe do cano por onde desce o caldo da cana

- Ele é formado pelo corpo do engenho, em madeira e metal e por uma peça em metal. Esta peça de metal funciona como captador do caldo de cana, que depois é transportado até o tacho por um cano de pvc.
